沙钢活性焦解析塔腐蚀分析及操作改进实践

摘要:针对解析塔列管频繁出现的腐蚀问题,本文对腐蚀区域列管的内外部形貌、成分进行了分析研究,并结合解析工艺流程特点和高温氯腐蚀机理,确定了沙钢解析塔加热段列管的腐蚀过程,认为冷凝腐蚀是加热段列管出现腐蚀的诱因,高氯粉尘堆积在列管表面生成低熔点共熔体是加速列管腐蚀的关键。在腐蚀研究明确之前,沙钢活性焦解析塔曾连续出现两次使用不足6个月即出现腐蚀漏风的情况,导致活性焦解析效果差影响烟气净化效果,最后活性焦和烧结机均被迫进行了长时间的停机检修。在明确腐蚀过程之后,基于腐蚀机理对实际操作中存在的问题进行了分析,通过实施加装筛分装置、氮气流量精确控制、稳定和提高了抽气段负压以及机头灰外排等操作,彻底解决了加热段列管腐蚀问题。

Corrosion analysis and operation improvement practice of Shagang activated coke parsing towers

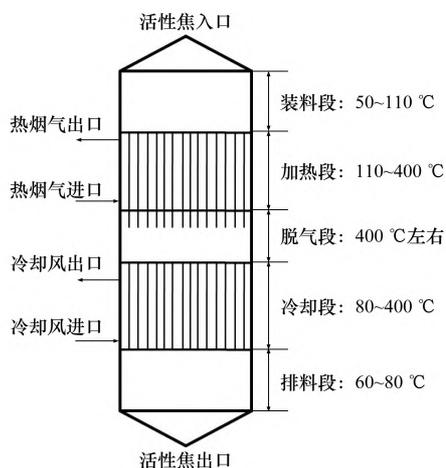
图1 解析塔结构及各段温度分布

从吸附塔出来的活性焦硫质量分数一般在 3.0%~4.5%,部分情况下甚至会超过 5%,这些硫主要以硫酸的形式占据了活性焦绝大部分的微孔,除硫酸外还会有较多的铵盐、灰尘等占据活性焦其余的孔隙。对于吸附塔排出的活性焦,由于孔隙被占据,使得活性焦失去了大部分的吸附和脱硝催化能力。为确保活性焦重复循环使用,降低生产成本和保证净化效果,必须要对吸附塔中更换出来的活性焦进行解析再生,使其恢复吸附和脱硝催化功能。解析塔由多段列管换热器和料仓组成,按照功能作用区分从上到下分为装料段、加热段、脱气段、冷却段和排料段 5 个主要部分^[6],解析塔结构及各段温度分布如图 1 所示。

Fig. 1 Structures of regeneration tower and temperature distribution in each section

装料段起到一定的缓冲作用,其主要目的是确保循环系统中的活性焦平稳均匀的进入解析塔列管,防止在不同列管间出现偏流现象,料流的均匀分布是实现高效均匀解析的基础。同时在装料段也会通入一定流量的氮气作为安保气体,其在防止活性焦加热过程中着火的同时,后续也会起到富硫烟气载气的作用。

加热段主要作用是利用列管间的高温烟气将活性焦加热至一定温度以上,通过释放在净化塔中吸附的硫、铵盐等实现活性焦吸附催化性能的恢复,是整座解析塔的工作核心。加热段为列管式结构,活性焦在列管内部依靠自身重力由上到下运动,解析过程发生的主要化学反应:

脱气段是一段类似料仓的结构,在活性焦料层上部存在较大的空区,加热段产生的气体和上部通入的氮气由此处被风机抽出送至制酸系统。解析气能否及时排出对保证解析效果和防止设备腐蚀均具有重要作用,因此抽气段的压力控制非常重要。

冷却段的作用是将解析后的活性焦安全降至规定温度以下,防止解析后的活性焦遇到空气燃烧。冷却段与加热段结构类似,不同的是冷却段列管外部通入的是冷空气。

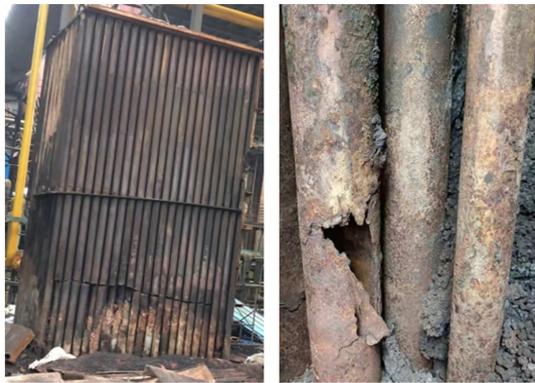
图 2 腐蚀列管总体情况

沙钢烧结活性焦解析塔曾出现过连续两次加热段寿命不足6个月的情况,严重影响了烧结和活性焦系统的稳定运行。与上述常见腐蚀不同,沙钢解析塔的装料段、冷却段、排料段等温度过渡区域腐蚀相对较少,顽固性腐蚀区域集中在温度最高的加热段下部,列管上部基本完好,如图2所示。加热段列管材质为304不锈钢,其下部正常工作温度在400℃左右,与装料段和冷却段相比,加热段只有在工作温度异常时才会出现冷凝腐蚀,在工况恢复正常后冷凝腐蚀就会终止,因此除冷凝腐蚀外沙钢解析塔一定还存在其他未知的腐蚀原因。

Fig. 2 General situation of corrosion tubes

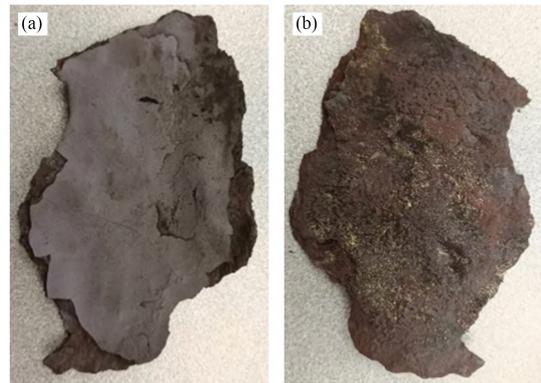
图 4 腐蚀列管的内、外侧形貌

(a) 内侧; (b) 外侧

Fig. 4 Morphology of inner side and outer side of corrosion tube

仅有少量灰尘和炭粉覆盖在上面。与正常列管相比,已腐蚀的列管内侧粗糙并且存在明显的层层剥落情况,几乎所有腐蚀列管均具有相同的特征。为了明确列管腐蚀原因,对腐蚀列管进行了取样,通过列管内、外侧成分变化对腐蚀原因进行分析。腐蚀列管的内、外侧形貌对比如图 4 所示。由图 4 可以看出,列管内侧金属表面附着一层均匀的物质,具有一定的强度,在正常活性焦运动过程中其仍然能稳定存在,并且表面特征比较均一,可以推测该层物质是由液相转变而形成的。

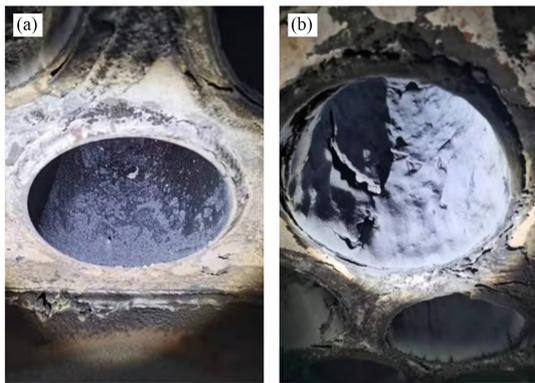
图 3 未腐蚀的列管和腐蚀的列管结构

正常列管和腐蚀列管的内部形貌对比如图3所示。由图3可知,正常的列管表面十分光滑,

(a) 未腐蚀; (b) 腐蚀

Fig. 3 Structure of normal tube and corrosion tube

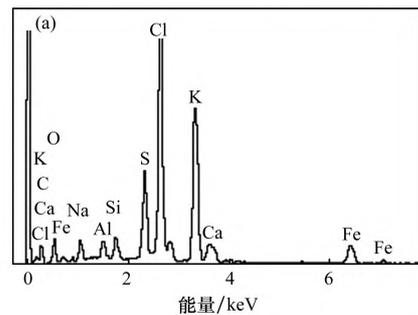
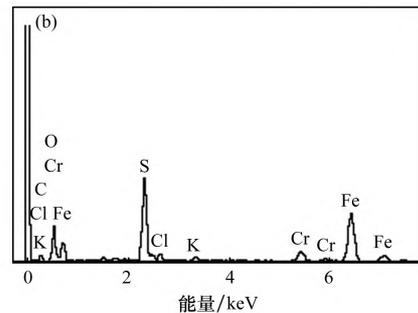
图 5 管道内、外侧能谱元素分析

腐蚀列管内、外侧附着物的能谱分析结果如表 1 和图 5 所示。由表 1 与图 5 可知,由附着物成分可知腐蚀列管呈现明显的硫、氯腐蚀特征。其中内侧附着物中氯、钾含量高,氯腐蚀特征明显。外侧附着物中硫、铁含量高,硫腐蚀特征明显。正常工况条件下列管外侧与热废气接触,主要成分是 N_2 、 CO_2 以及少量 O_2 , 腐蚀成分较少,总体属于氧化气氛。列管内侧与活性焦和解析气接触,

(a) 内侧; (b) 外侧

Fig. 5 Energy spectrum analysis of inner and outer side of corrosion tubes

根据腐蚀列管的内、外侧成分对比可知,由于列管内侧中氯元素和钾元素含量最高,因而可以推测来自于解析气和粉尘中的氯、钾很可能是引起腐蚀的关键。列管外侧氯和钾含量较少,说明粉尘和氯元素并未对列管外侧腐蚀产生明显影响。在列管腐蚀漏气后,解析气中的 SO_2 在与热烟气中的 H_2O 和 O_2 接触后生成了硫酸,进而对列管外侧也产生腐蚀。列管内侧属于还原气氛, SO_2 与金属较难反应,列管外侧属于氧化气氛, SO_2 较容易与金属发生反应,因此气氛不同是内、外侧硫元素差异较大的原因。根据以上分析可以推断列管腐蚀是由内向外进行的,即列管内表面在腐蚀性气体和粉尘作用下先出现了腐蚀,随着腐蚀加剧列管开始漏气,外表面在泄露的腐蚀气体和氧气作用下也出现了腐蚀。

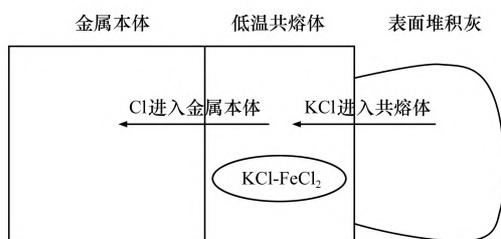
图6 表面堆灰引起的腐蚀机理示意

在钢铁领域酸性气体低温冷凝导致的硫、氯腐蚀较为常见,通过材质提升,如利用高铬不锈钢替代普碳钢,通常可以缓解腐蚀问题。沙钢解析塔加热段列管原材质即为高铬不锈钢,同时加热段列管工作温度也较高,因而发生冷凝腐蚀的概率较低。但是在实际应用中腐蚀速度仍然较快,推测很有可能是发生了高温氯腐蚀。高温氯腐蚀在垃圾焚烧领域较为常见,尤其是在金属表面有氯盐沉积条件下,由于氯化物可以与其他物质结合形成低熔点的共晶混合物,因而会大大加速金属材料在高温区域的腐蚀速率^[11]。姜磊等^[12]在研究生物质混煤燃烧过程中的腐蚀机理时,发现生物质直接燃烧过程中的腐蚀主要由积灰中的 KCl 造成,表面堆灰引起金属腐蚀的过程如图6所示。

Fig. 6 Schematic diagram of corrosion mechanism caused by surface dust deposition
